## ARROYO DE MUÑO

### *Iglesia de San Martín Obispo*

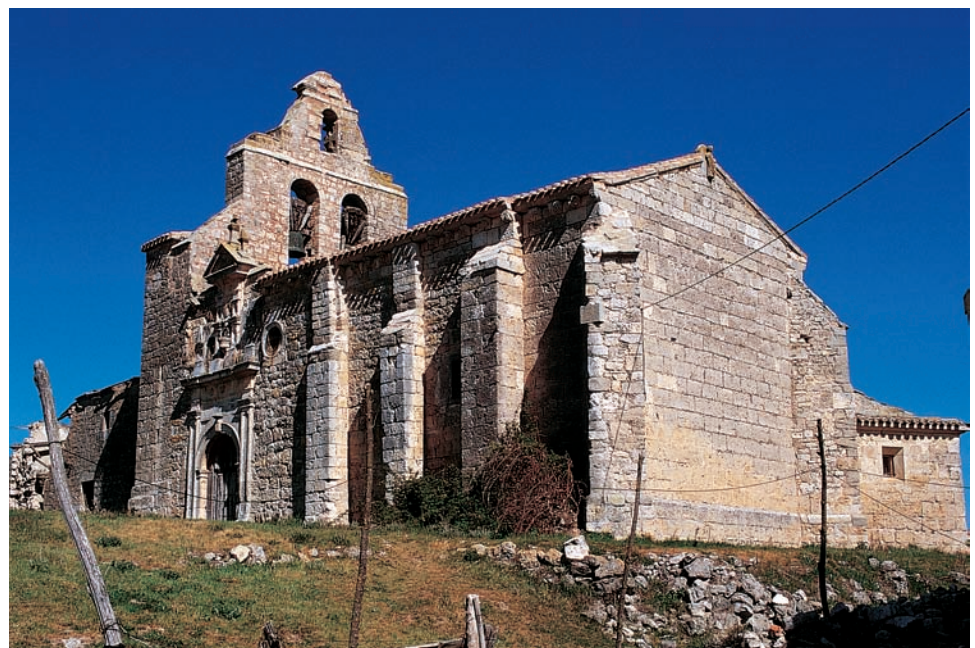
*Vista desde el lado sureste*

ESTÁ SITUADA EN EL EXTREMO SEPTENTRIONAL del pueblo, sobre una ligera elevación del terreno. Se trata de una construcción realizada en sillería caliza, formada por una sola nave rematada en testero recto. Los muros están jalonados por varios contrafuertes prismáticos y se coronan por medio de una cornisa de nacela soportada por una serie de canecillos figurados que representan grotescas cabezas antropomorfas, un personaje itifálico, cabezas de animales, un ave, un tonel, una especie de cantimplora, etc. Son de estilo y talla populares, poco detallistas.

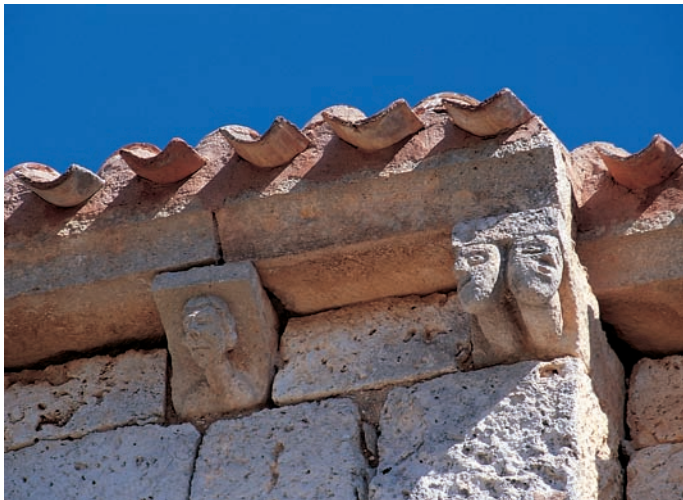
*Canecillos del muro sur*

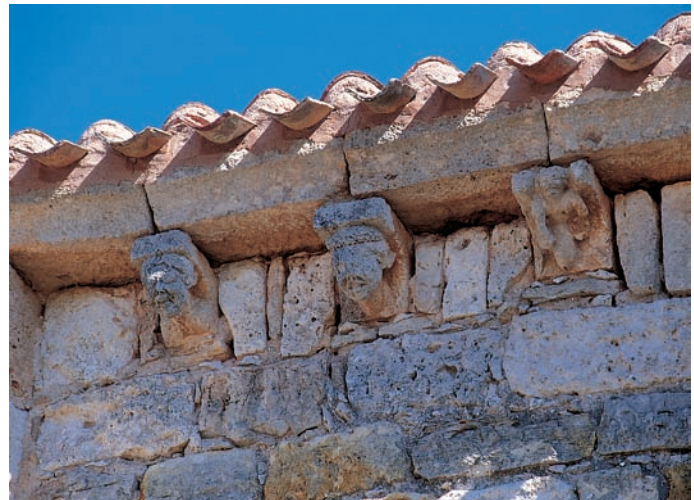
*Canecillos del muro sur*
